Een analyse van de brandveiligheidssituatie in wooncomplex Riekerhaven

De vluchtveiligheid en gebouwcontinuïteit van wooncomplex Riekerhaven en de implicaties daarvan voor andere complexen met modulaire wooneenheden van Lieven de Key

Maart 2023.

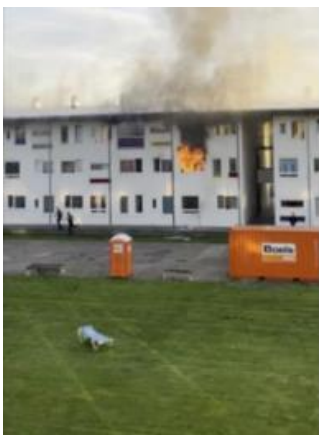
waren er dus al 2 meter hoge uitslaande vlammen aanwezig, wel beperkte de brand zich nog alleen tot (een deel van) de bank.

Afbeelding 3.1: uitslaande brand (08.33, T = 3).

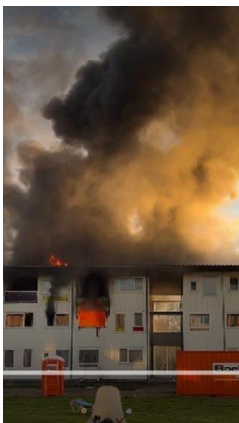
Afbeelding 3.2: brand heeft zich uitgebreid naar dak (08.36, T = 6).

³ De bevelvoerder van de brandweer vermoedde dat de brandende druppels waarschijnlijk EPS-druppels zijn geweest (in het dak is een EPS-laag verwerkt). Wat ons betreft is dat onwaarschijnlijk omdat druppels (van EPS of bitumen) niet zomaar over de dakrand kunnen komen. Wij denken daarom dat de druppels bestaan uit brandende delen bitumen en/of condensatie van het water in de rook. Een andere mogelijkheid is dat de druppels afkomstig zijn van de coating van het schildak.

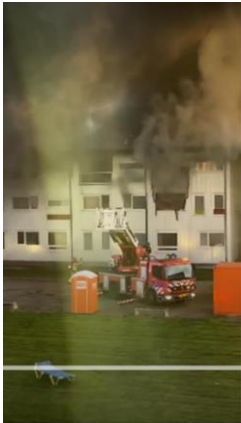
Afbeelding 3.3: brandende woning geblust (08.38, T = 8).

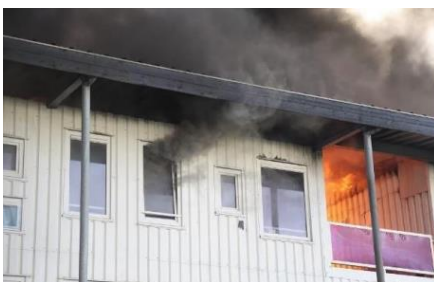
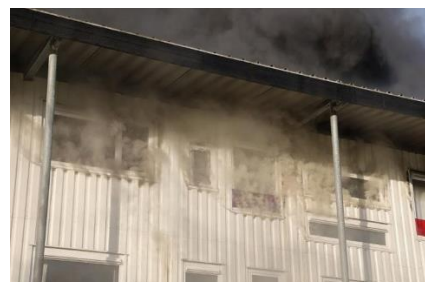
Afbeelding 3.5: rook uit woningen 3^e verdieping (09.09, T = 39 en 09.24, T = 56).

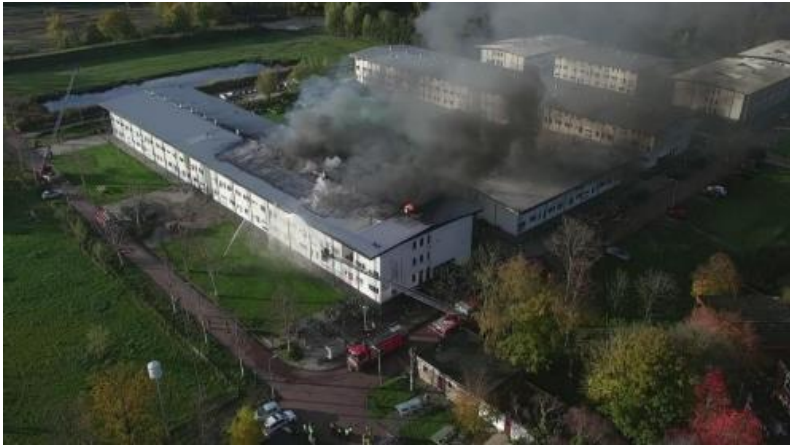
Afbeelding 3.6: situatie dakbrand (09.30, T = 60).

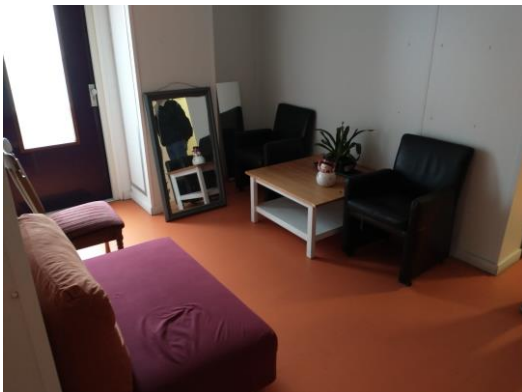
In de vluchtroutes zijn geen ontstekingsbronnen aangetroffen. Wel is een beperkte hoeveelheid voorwerpen en objecten aangetroffen, maar die leveren niet direct een substantiële bijdrage aan brandontwikkeling of rookverspreiding. De enige uitzondering hierop is een in aangetroffen bank en stoelen in één van de units (zie afbeelding 5.1).

Afbeelding 5.1: bank en stoelen in vluchtroute.

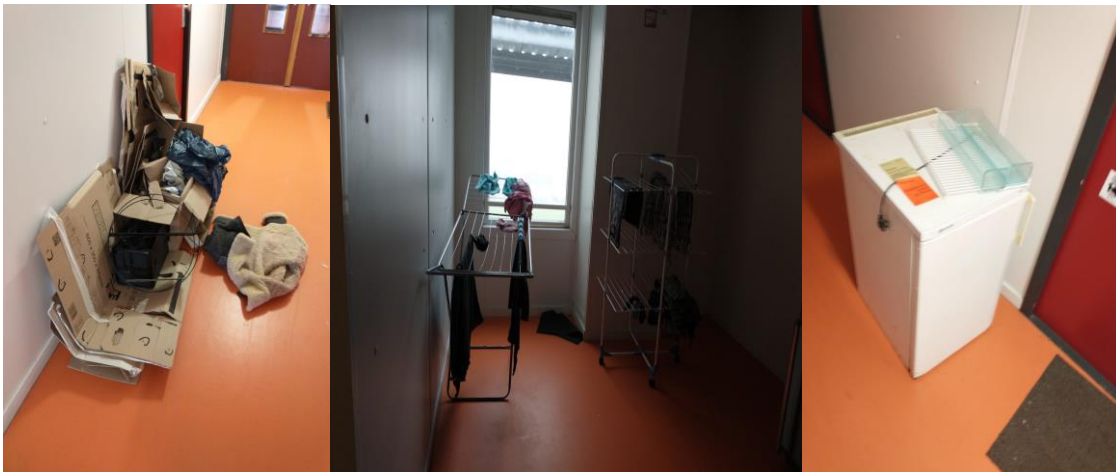
De beperkte hoeveelheid aangetroffen voorwerpen en objecten beschouwen we als een momentopname. Twee maanden geleden is namelijk een grote hoeveelheid objecten en voorwerpen uit de vluchtroutes verwijderd. We constateren daarmee dan ook dat de hoeveelheid voorwerpen en objecten in de vluchtroute weer aan het toenemen is (zie afbeelding 5.2 ter illustratie). Risicogericht beschouwd vormen objecten met een beperkte brandlast zoals kleine versieringen gericht op meer leefbaarheid geen bezwaar, maar objecten met een grote brandlast wel. Afval in de gangen duidt op een risico op beperkte naleving van elementaire brandveiligheidsmaatregelen zoals het gesloten houden van brandwerende deuren.

Afbeelding 5.2: voorwerpen in de vluchtroute.

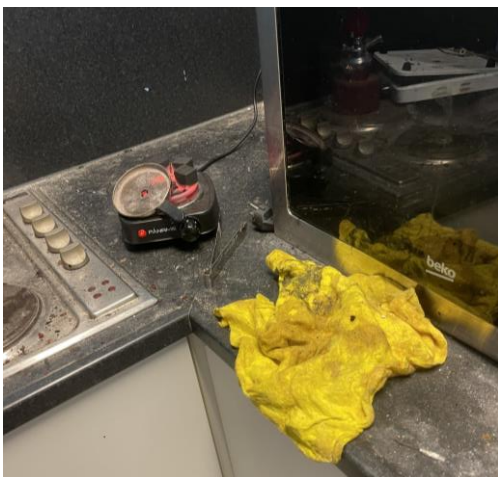
Voor de kans op brand in de vluchtroute hebben we geconstateerd dat er in de gemeenschappelijke ruimten (huiskamers) een kans op brand is die ook snel kan leiden tot brand- en rook in de vluchtroute. Er zijn in de meeste van deze gemeenschappelijke huiskamers ontstekingsbronnen aanwezig zoals apparatuur en een kookgelegenheid. In een enkel geval kwamen we een actieve ontstekingsbron tegen zoals een onbeheerd gloeiend verhittingselement dat gebruikt kan worden voor een waterpijp (zie afbeelding 5.3).

Afbeelding 5.3: ontstekingsbron in gemeenschappelijke ruimte.

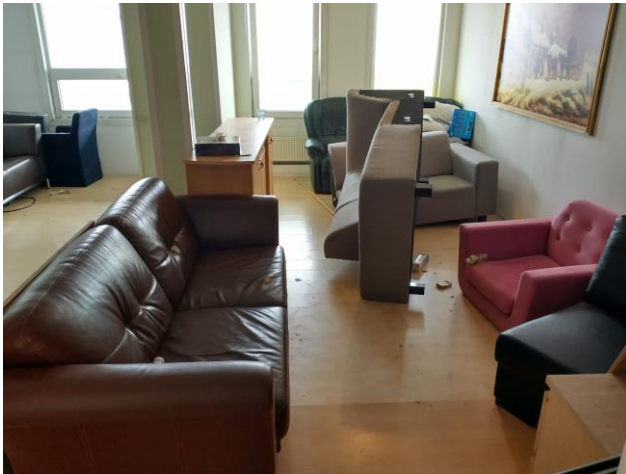
In de gemeenschappelijke huiskamers is sprake van een hoge vuurlast (soms wel zeven bankstellen in de ruimte, zie afbeelding 5.4) en staan de brandwerende en zelfsluitende deuren tussen deze ruimten en de vluchtroutes in vrijwel alle gevallen open (zie afbeelding 5.5). Ook hebben we (door bewoners niet-onderhouden) wasmachines (ontstekingsbron) aangetroffen in dit soort gemeenschappelijke ruimten.

Afbeelding 5.4: hoge vuurlast in gemeenschappelijke ruimten.

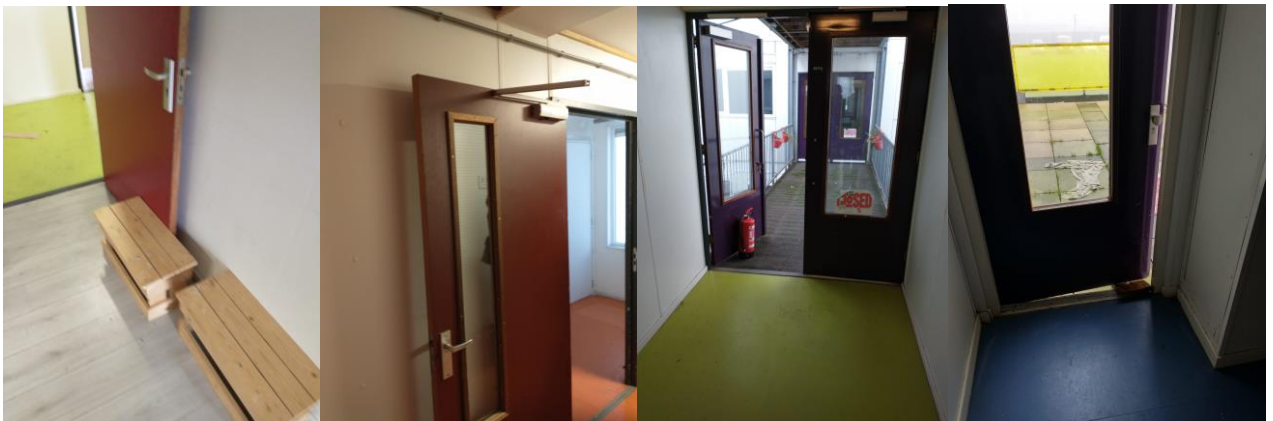
Afbeelding 5.5: brandwerende en zelfsluitende deuren staan open.
